Kulturhistorisk inventering av kyrkobyggnader och kyrkomiljöer i
Linköpings stift 2005

HERRBERGA KYRKA

Herrberga socken
Mjölby kommun
Linköpings stift
Östergötlands län

Kulturhistorisk inventering av kyrkobyggnader och kyrkomiljöer i Linköpings stift
Delrapport januari 2005

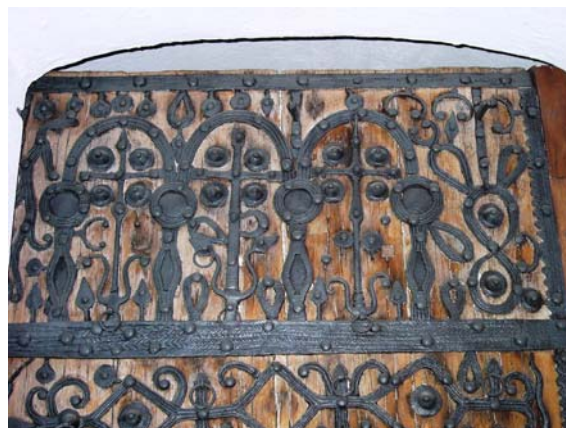
Dörren till sakristian
