Kulturhistorisk inventering av kyrkobyggnader och kyrkomiljöer i  
Linköpings stift 2006

## RYSTAD KYRKA

Rystad socken  
Linköpings kommun  
Linköpings stift  
Östergötlands län

Kulturhistorisk inventering av kyrkobyggnader och kyrkomiljöer i Linköpings stift  
Delrapport feb 2006

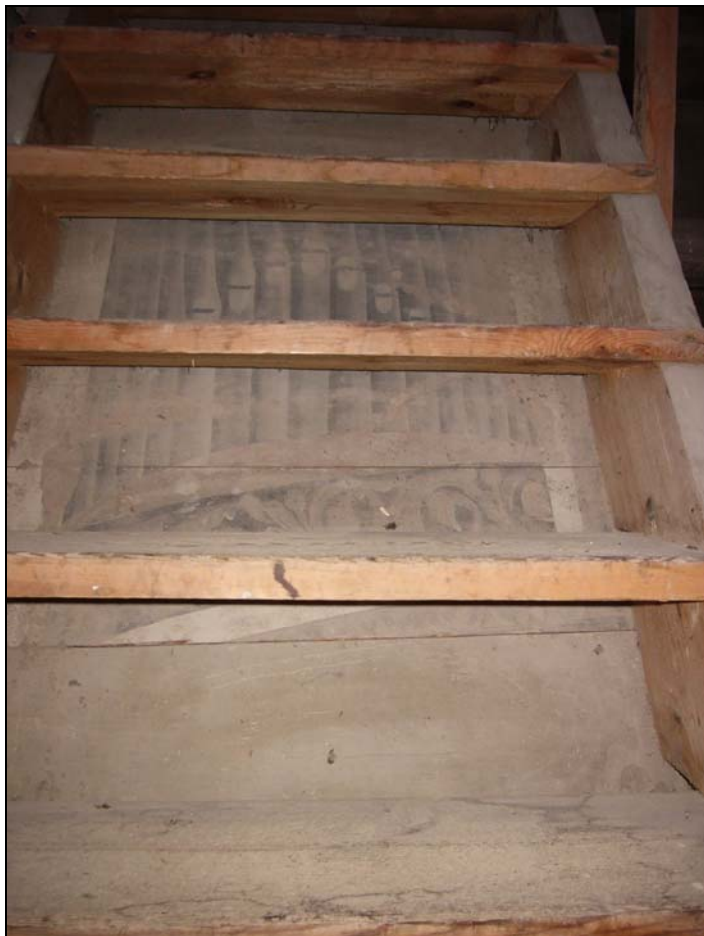
*Nyupptäckta sekundärt placerade målningar i torntrappan.*
