Kulturhistorisk inventering av kyrkobyggnader och kyrkomiljöer i  
Linköpings stift 2007

## BRUNNEBY KYRKA

Brunneby socken  
Motala kommun  
Linköpings stift  
Östergötlands län

Kulturhistorisk inventering av kyrkobyggnader och kyrkomiljöer i Linköpings stift  
Delrapport september 2007

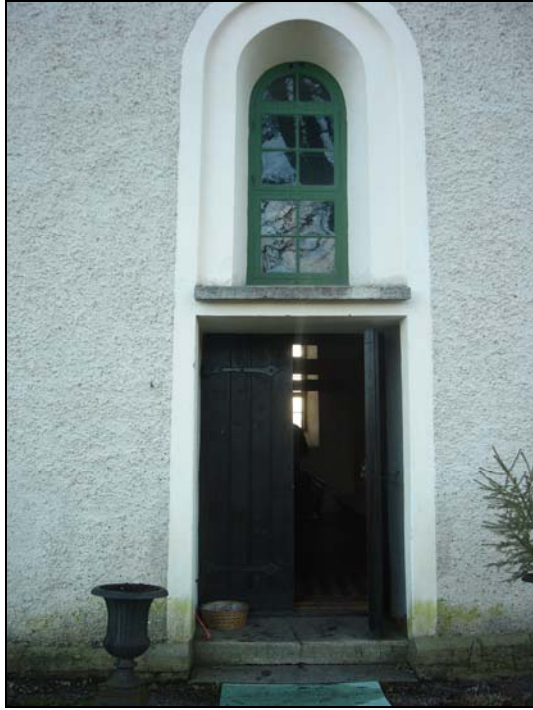
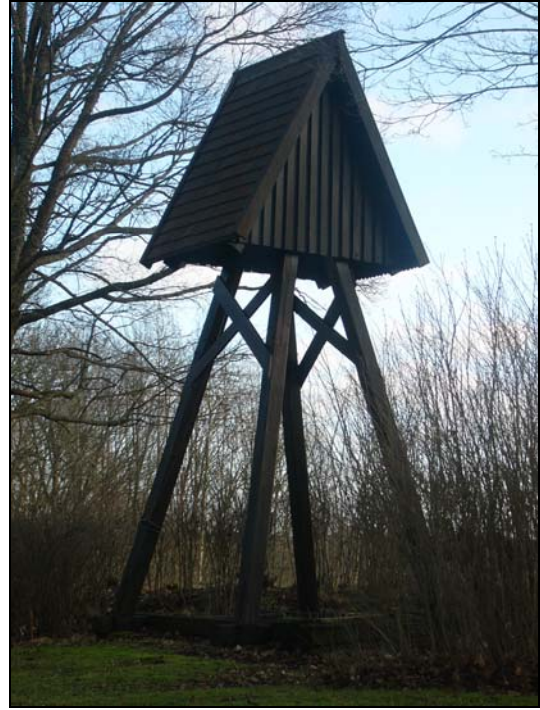
Kyrkan är orienterad i öst-västlig riktning med en salformad plan med rektangulärt långhus och jämbrett rakslutet kor. Kyrkan är uppförd av kalksten med skråkantad kalkstenssockel. De vita fasaderna är spritputsade med slätputsade omfattningar och hörn. Sadeltaket är täckt med spån liksom huv och spira på den centralt placerad takryttaren. Takryttaren har en hög och spetsig spira och är även försedd med mindre sidospiror och taklisten har en målad bård. Fönsteröppningarna är rundbågiga och försedda med grönmålade småspröjsade träbågar. Solbänkarna är täckta med kalkstensskivor. Huvudingången är förlagd till den norra sidan och består av en pardörr klädd med brunsvart stående profilerad panel med smidda beslag. Dörren nysgjordes i samband med renoveringen 1974.

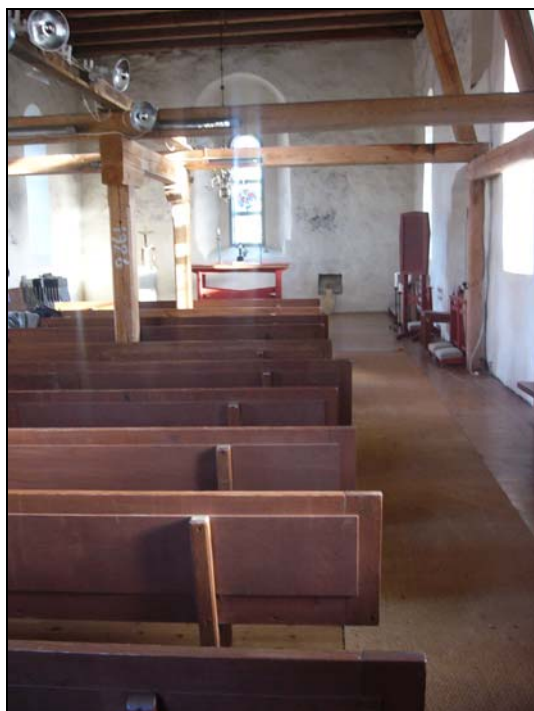
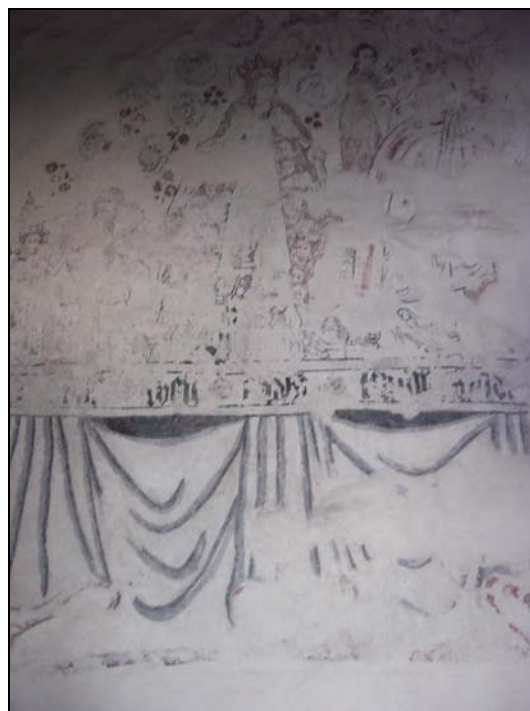
*Koret* har samma utformning och yttskikt som långhuset. På norra och östra väggen finns rester av de medeltida kalkmålningarna. Målningen på den norra väggen är bäst bevarad och föreställer en yttersta domenscen. Det rödlaserade altarbordet är tillverkat 1974 liksom knäfallen och nummertavlor.
