Kulturhistorisk inventering av kyrkobyggnader och kyrkomiljöer i
Linköpings stift 2003

GREBO KYRKA

Grebo socken
Åtvidabergs kommun
Linköpings stift
Östergötlands län

Kulturhistorisk inventering av kyrkobyggnader och kyrkomiljöer i Linköpings stift
Delrapport december 2003, kompletterad 2007

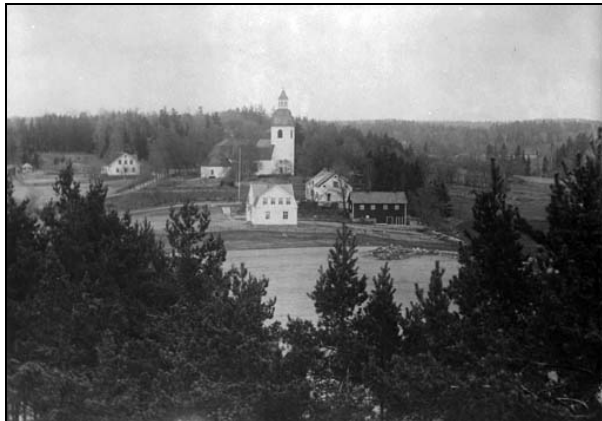
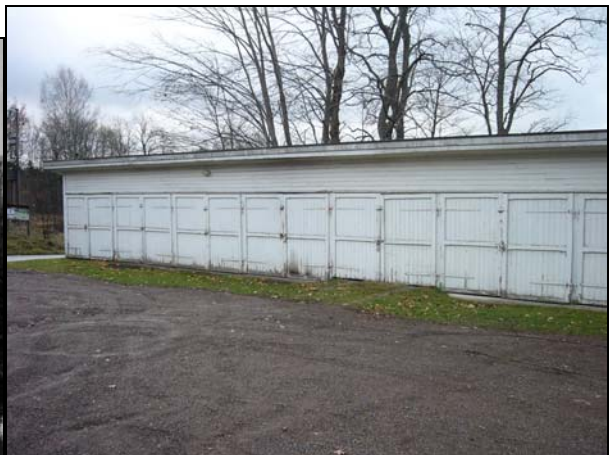
Kyrkan är belägen ca 2 mil sydöst om Linköping på en höjd med utsikt över sjön Ärlången och villasamhället Grebo. Vid kyrkan finns en bevarad samlad administrativ miljö med byggnader med tidigare funktioner såsom klockargård, kommunalhus, skola, prästgård och kyrkstallar. Kyrkstallarna, som är belägna sydväst om kyrkan, är mycket välbevarade med vitmålade liggande pärlspontpanel och vitmålade portar samt pulpettak. Även interiören är till viss del bevarad med kvarvarande spiltor. Söder om kyrkan ligger det f d kommunalhuset, som är uppfört 1939 i en traditionell stil med rödfärgade fasader, frontspis, vitmålade fönster och tegeltäckt sadeltak. Det fungerar idag som församlingshem. På höjden intill ligger den f d klockaregården från 1840, som numer har funktion som hembygdsgård. Sydöst om kyrkan är det f d ålderdomshemmet från 1893 beläget. Även det med faluröd locklistpanel och vitmålade fönster. Norr om kyrkan ligger även socknens första skolbyggnad, uppförd 1847

Grebo kyrka 1937 och kyrkstallarna 2007

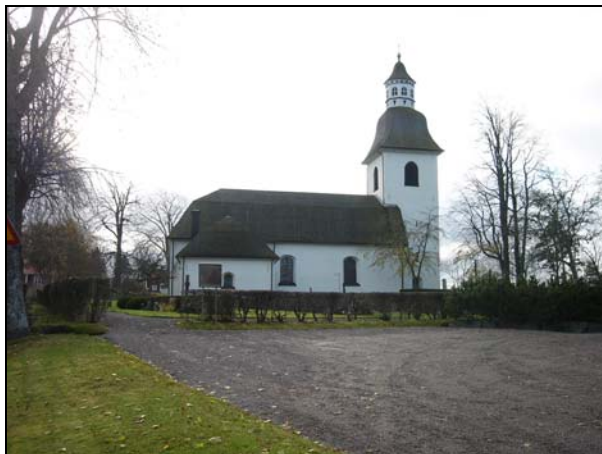
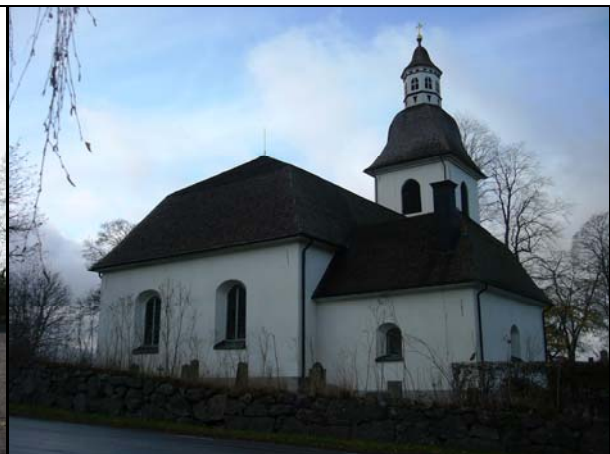
Grebo kyrka uppfördes 1772-1773 som en enskeppig salkyrka med rakslutet kor, sakristia i norr och torn i väster. Kyrkan uppfördes i en tidstypisk övergångsstil mellan rokoko och nyklassicism av murmästaren Måns Månsson och byggmästaren Petter Andersson från Linköping. Till murarna lär gråsten från den rivna medeltidskyrkan ha använts. Fasaderna är vitputsade och det valmade taket spåntäckt. Tornet avslutas med en karnissvängd huv med en åttkantig, dekorativt målad lanternin, vilken sannolikt inspirerats av byggmästaren Petter

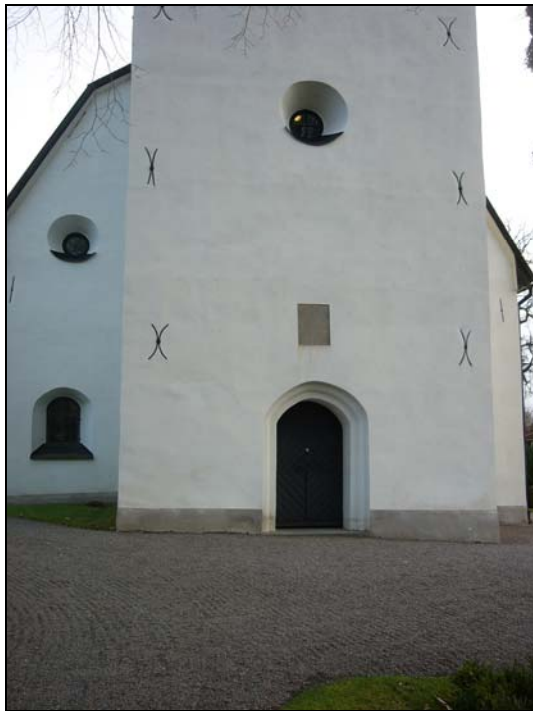
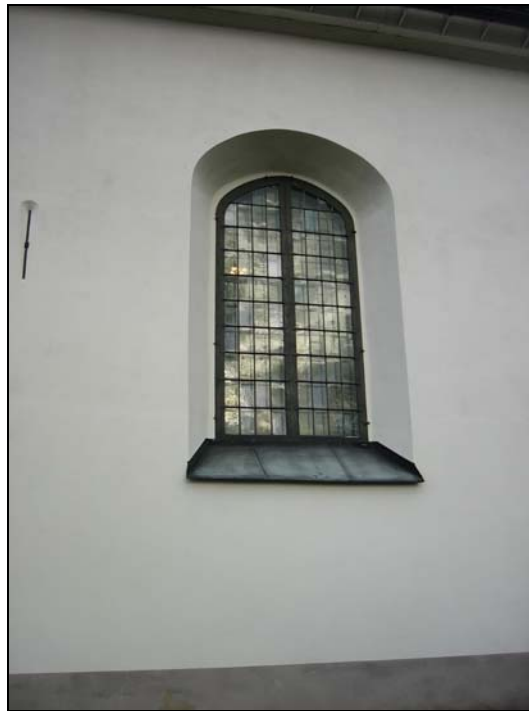
Kyrkan är orienterad i öst-västlig riktning och utgörs av en enskeppig salkyrka med rakt avslutad korvägg i öster, sakristia på korets nordsida och torn i väster. Kyrkan är uppförd av gråsten och de vita fasaderna är slätputsade. I fasaden finns ett antal enkla ankarjärn. Sockeln är putsad och målad i grått. Långhus, kor och sakristia täcks av spåntäckta mansardtak och tornet av en spåntäckt huv med vit och svartmålad lanternin med blindfönster. Hängrännor och stuprör är av svartmålad galvaniserad plåt. Fönsteröppningarna är försedda med ålderdomliga stickbågiga träbågar som är inmurade i fasaden med delvis äldre glas och delvis antikglas i blyspröjs samt ett antal stormjärn. I träbågarnas nederkant finns borrarade hål för ökad cirkulation. Solbänkarna är täckta av svartmålad galvaniserad plåt. Huvudingången är via tornet i väster med en flersprångig rundbågig portal. Dörrbladen är klädda med svartmålad profilerad panel som bildar ett rombmönster samt med äldre smidesdetaljer. Över portalen finns en enkel kalkstensplatta med följande inskription; UTI KONG. GUSTAF III:s WISA REGRINGSTID DÅ LANDSHÖF. BAR: C:H STRÖMFELDT STYRDE ÖSTGJÖTHA LÄN OCH BISCOPEN D:P FILENIUS I LINKÖPINGS STIFT BYGDES THENNA KYRKA UNDER PASTORIS CHR:L LINDBLOMS TJENSTETID ÅREN 1772 OCH 1773. Korets sydportal har en liknande utformning som västportalen, men med dörrblad från renoveringen 1925. Även på sakristians västra sida finns en ingång. Denna är försedd med en ålderdomlig dörr med smala nitade järnplåtar. Som tröskelsten finns en halv kvarnsten. På sakristians norra sida finns en lucka till källaren.
