Kulturhistorisk inventering av kyrkobyggnader och kyrkomiljöer i  
Linköpings stift 2004

## JONSBERGS KYRKA

Jonsbergs socken  
Norrköpings kommun  
Linköpings stift  
Östergötlands län

Kulturhistorisk inventering av kyrkobyggnader och kyrkomiljöer i Linköpings stift.  
Delrapport maj 2004.

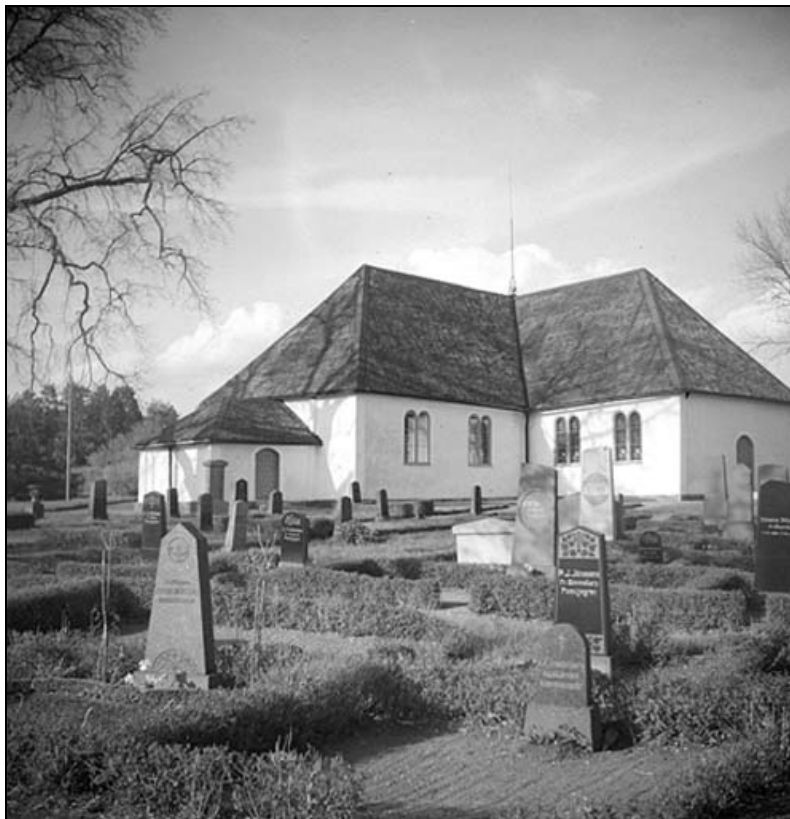
*Jonsbergs kyrka 1945*

Den äldsta kända kyrkan vid Jonsbergs säteri lär ha varit ett träkapell av okänd ålder, men var sannolikt uppfört under slutet av 1500-talet. Det ska ha varit beläget på platsen för dagens herrgårdsbebyggelse och revs i samband med att ett nytt träkapell uppfördes 1609. Kapellet uppfördes av timmer på initiativ av ägaren till Jonsbergs säteri och var beläget på samma plats som den nuvarande kyrkan. Först 1692 fick Jonsberg ett eget komministerboställe och diskussionerna påbörjades om att uppföra en ny kyrka. Det dröjde till 1725 innan man började bygga en ny kyrka. Vid den här tiden uppfördes nästan samtliga nya kyrkor av sten. I Jonsberg valde man dock att fortsätta bygga i trä. Kyrkan uppfördes av timmer under ledning av den tyskfödde byggmästaren Christoffer Andersson från Norrköping. Den invigdes 1726 och har en tidstypisk senbarock korsformig centralplan med rakslutet korparti i öster och vapenhus i väster. Sakristian är belägen i vinkeln mellan norra korsarmen och koret. Taken är valmade och var ursprungligen spåntäckta. Huvudingången är via vapenhuset i väster, men ingångar finns även på södra och norra korsarmen samt till sakristian.
