Kulturhistorisk inventering av kyrkobyggnader och kyrkomiljöer i
Linköpings stift 2006

OPPEBY KYRKA

Oppeby socken
Kinda kommun
Linköpings stift
Östergötlands län

Kulturhistorisk inventering av kyrkobyggnader och kyrkomiljöer i Linköpings stift.
Delrapport juli 2006.

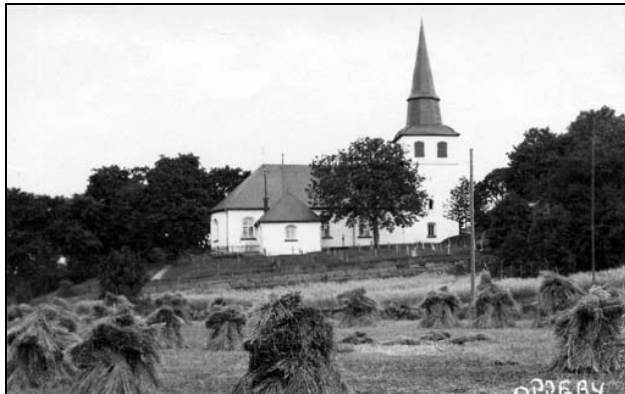
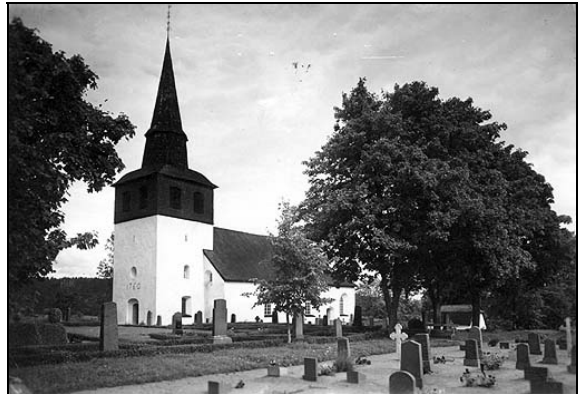
Oppeby kyrka på 1940-talet.

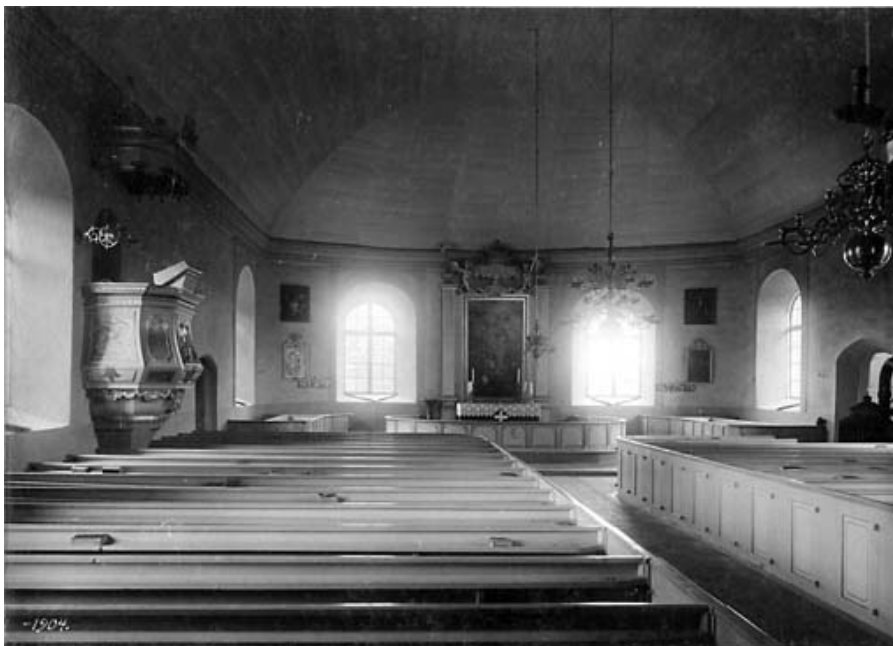
Oppeby kyrka 1904.

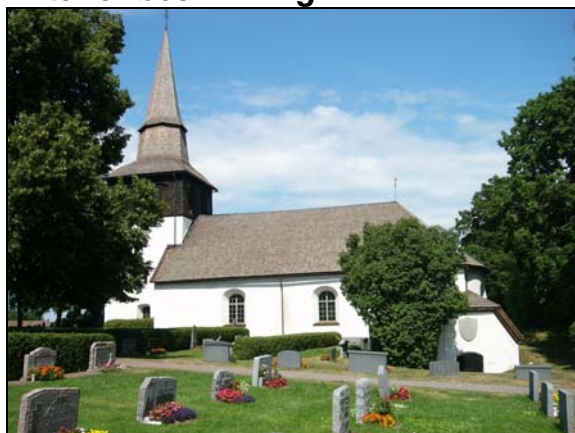
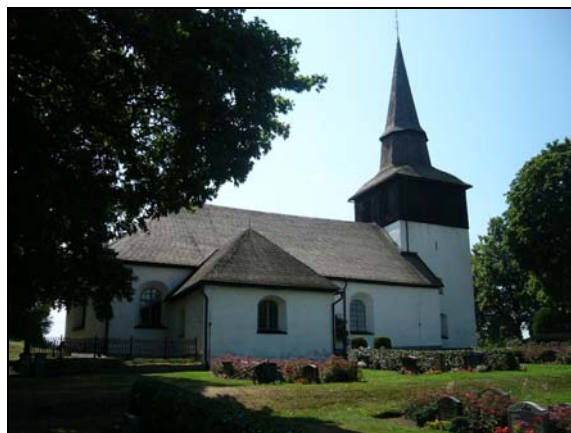
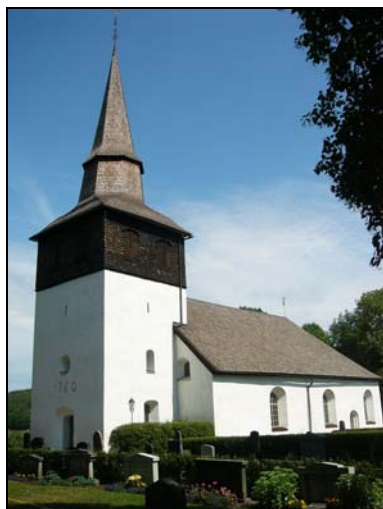
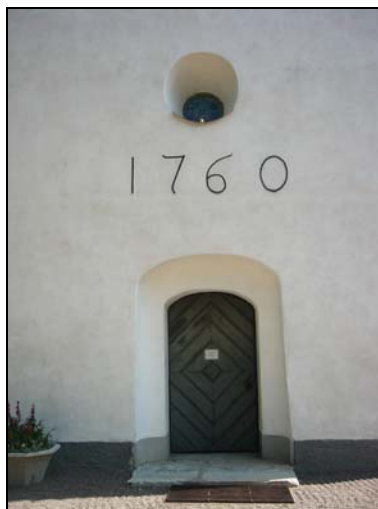
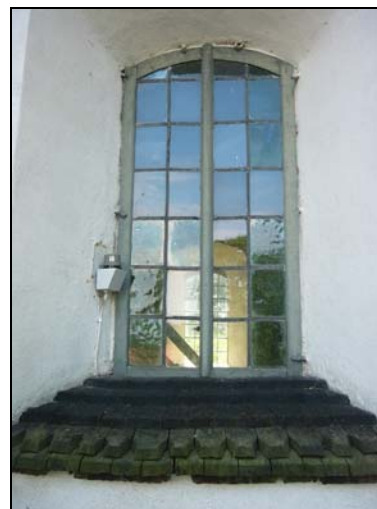
Kyrkan är orienterad i öst-västlig riktning med ett rektangulärt långhus med segmentsformad östmur, sakristia i norr samt torn i väster. Kyrkan är uppförd av gråsten och tegel med vita slätputsade fasader. Sockeln är spritputsad och avfärgad i grått. Långhuset är täckt av ett brant sadeltak, som är valmat över koret och sakristians sadeltak är valmat mot norr. Hängrännor och stuprör är av målad galvaniserad plåt. Tornets överbyggnad är av trä och kröns av en kort spira i två avsatser. Taken, tornets överbyggnad och spiran är spånklädda. På tornet är spånen lagda i ett dekorativt rombmönster och tornluckorna är tjärade och klädda med en enkel stående panel. Även fönstrens solbänkar är täckta av tjärad spån. Fönsteröppningarna är rundbågiga och de grönmålade träfönstren har mitt- och korspost samt spröjsade bågar. Även västfasaden är försedd med två högt sittande fönster, som ger ljus till läktaren. Fönstren i tornets bottenvåning är mycket ålderdomliga med äldre glas i blyspröjs och kan eventuellt härröra från byggnadstiden. Även över västportalen finns ett ålderdomligt runt fönster med äldre glas i blyspröjs. Korfönstren är sedan 1935 försedda med antikglas. Huvudingången är via tornet i väster, som består av en enkel ensprängig portal. Dörrbladet är klätt med gråmålad

profilerad panel i rombmönster. Stegen är av kalkstenshällar. Över porten finns smidda siffror som bildar årtalet 1760. En ingång till koret finns på södra sidan. Portalen är flersprångig och dörrbladet är klätt med en grågrön profilerad panel i fiskbensmönster.

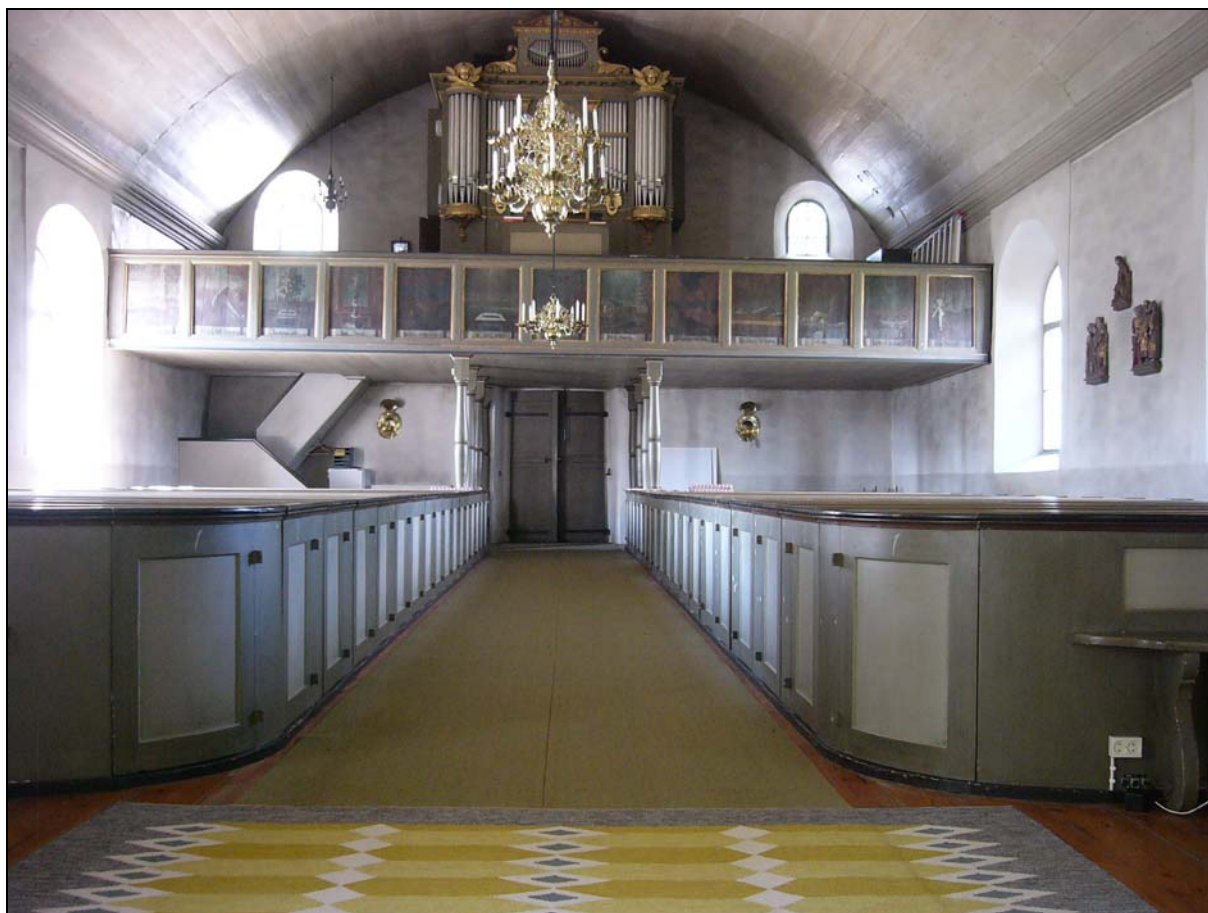
Långhuset är rektangulärt med ett trägolv av breda brädor, vilka är lackade i gångarna och obehandlade i bänkkvarteren. Väggarna är vitputsade och runt fönsteröppningarna finns markerade omfattningar med dekorativ ornamentik i de övre hörnen. Väggarna avslutas uppåt med en putsad profilerad list. Taket består av ett gråmålat trätunnvalv, som är valmat över koret. Fönsteröppningarna är försedda med gråmålade innanfönster, vilka är indelade i tre delar. I väster finns en ursprunglig dörr till vapenhuset med dubbla dörrblad klädda med en grågrönmålad profilerad panel i rombmönster mot vapenhuset och plankstomme mot långhuset. I murnischen finns uttag efter en bom och dörrbladen är försedda med äldre lås och smidesdetaljer. Bänkinredningen är sluten och indelad i två kvarter, vilka har rundade hörn mot koret. Den ansluter mot norra ytterväggen öster om predikstolen. Luckor och skärmar är målade i olika grågröna nyanser. På de främre bänkskärmarna finns dekorativt utformade bänkar placerade. Predikstolen är placerad på norra sidan med uppgång från sakristian. Den tillhör originalinredningen och är tillverkad av Jonas Berggren. Korgen är femsidig med konkavt svängda sidor. Den är målad i blågrönt och pryds med förgyllda bilder i relief. Predikstolen är skänkt av C D Breitholtz och hans hustru Eleonora Koskull och ljudtaket är försett med deras vapensköldar.

Orgelläktaren i väster bärs upp av smala balustersvarvade pelare, målade i grågrönt. Läktarbarriären är rak med dekormålade spegelindelning. Målningarna är utförda av Jonas Berggren och föreställer motiv hämtade från en av Johann Arndts andaktsböcker från 1731.

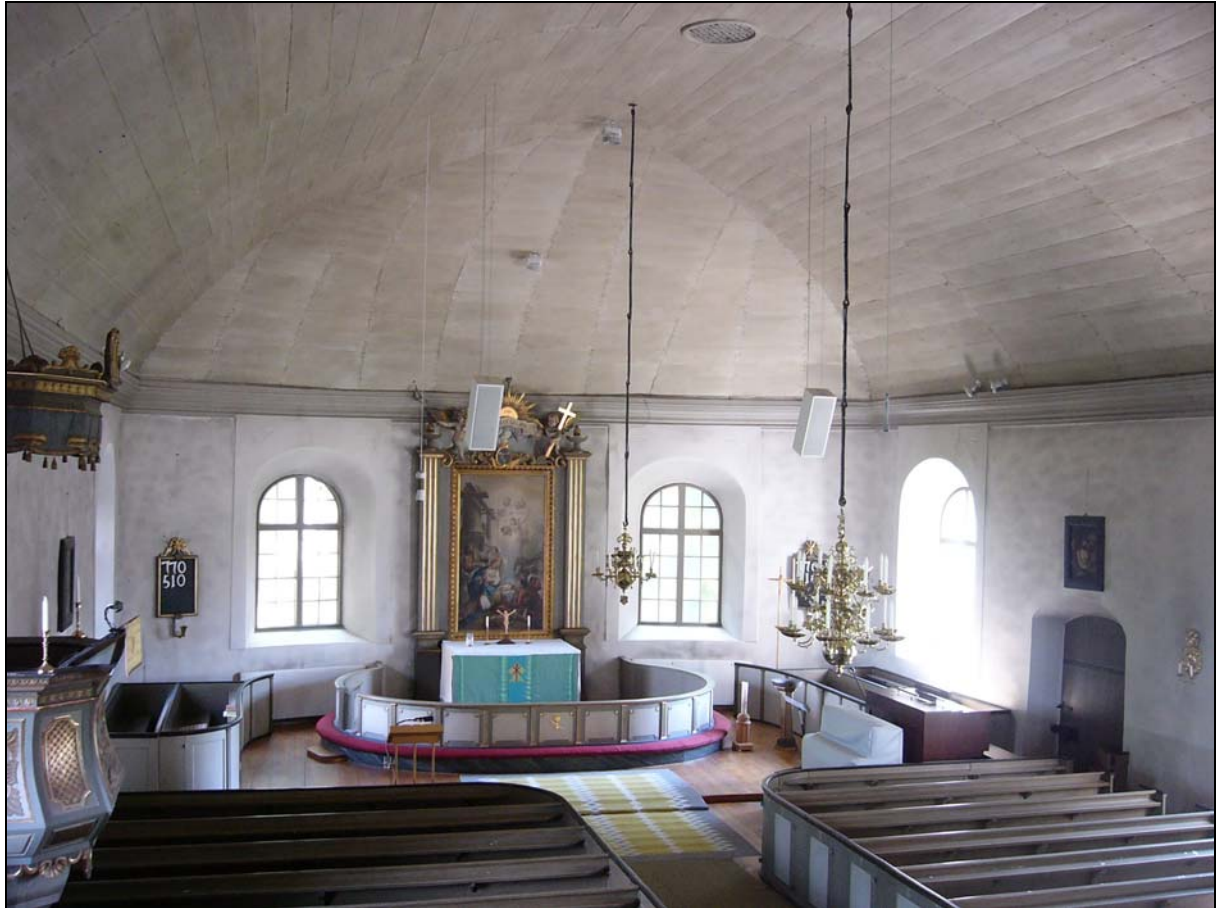
Orgelläktaren får ljus genom två högt placerade fönsteröppningar på västgaveln. Läktaren nås via en trappa mot den södra sidan av långhusets västra vägg. Trappan är sannolikt omgjord 1935 och räckena är inklädda med skivor. Läktargolvet är försett med ett äldre lackat trägolv, delvis täckt av textilmatta. Orgelfasaden är ritad 1833 av arkitekt Carl Gustaf Blom Carlsson och är målad i grågrönt med rika förgyllningar. Verket är ursprungligen byggt av Per Zacharias Strand, men senare ombyggt vid flera tillfällen.

Korets golv, väggar, tak och fönster har samma utformning och ytskikt som i långhuset. Golvet i den östligaste delen är förhöjt med ett trappsteg. På södra sidan finns dörren till koringången. Den består av en grågrönmålad plankstomme med äldre smide. Mittemot på norra sidan finns en stickbågig dörröppning mot sakristian. Dörrbladet är klätt med en grågrönmålad profilerad panel lagd i ett rombmönster samt försett med äldre lås och smidesdetaljer. Mot korets södra och norra vägg finns mjukt rundade korbänkar som följer väggarnas svängda former. Bänkskärmarna är indelade med kannelerade lisener. Altaret är inklätt med plywoodskivor. Altaruppsatsen är ursprunglig och tillverkad av Jonas Berggren 1763. Den består av kannelerade pilastrar krönte av urnor och änglafigurer. Den samtida altartavlan är målad av Carl Fredrich Brander i Stockholm och framställer "Herdarnas tillbedjan". Altarringen är oval och ansluter mot den östra väggen. Den är målad i olika grågröna nyanser och har liksom korbänkarna en indelning med kannelerade lisener. Kyrkans dopfont är placerad i koret och består av en enkel träställning, tillverkad 1935. Nummertavlorna är rektangulära med förgyllda ramar krönte av nordstjärnan.

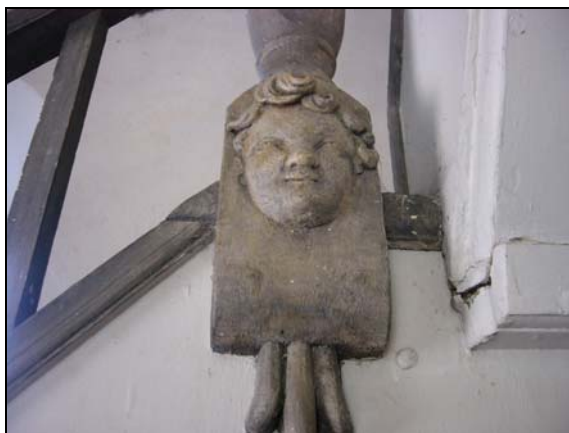
Vapenhuset är beläget i tornets bottenvåning. Trägolvet består av äldre breda brädor, som har lackats. Väggarna är vitputsade och det plana taket består av breda brunmålade brädor. I norr och söder finns fönsteröppningar som saknar innanfönster. Mot långhuset i öster har ett litet vindfång skapats genom att nya inredörrar placerades i murnischens ytterkant. Dörrarna är dubbla och klädda med en enkel panel i rombmönster. På norra sidan finns trappan till tornet. Trappans trästeg är obehandlade och räcket är ovanligt dekorativt utformat med ett människo- eller änglaansikte. Under trappan finns utrymme för en el-central och i nordvästra hörnet har ytterligare ett förråd byggts.

Tornet nås via en ålderdomlig trappa på vapenhusets norra sida. Tornets första våning har ett obehandlat trägolv och vitputsade väggar. I norr och söder finns små muröppningar försedda med luckor. I väster finns ett ålderdomligt runt blyspröjsat fönster. På våningsplanet finns en trampmaskin till klockorna. Nästa våning har samma ytbehandling. I väster, söder och norr finns smala rektangulära muröppningar. På östra väggen finns en högt sittande plåtlucka till långhusvinden. Däröver finns klockvåningen. Kyrkan har två klockor, storklockan är från 1654 och lillklockan är gjuten 1669 av klockgjutaren Johan Meyer i Stockholm.
