Kulturhistorisk inventering av kyrkobyggnader och kyrkomiljöer i
Linköpings stift 2004

ÖSTRA ENEBY KYRKA

Östra Eneby socken
Norrköpings kommun
Linköpings stift
Östergötlands län

Kulturhistorisk inventering av kyrkobyggnader och kyrkomiljöer i Linköpings stift.
Delrapport juni 2004.

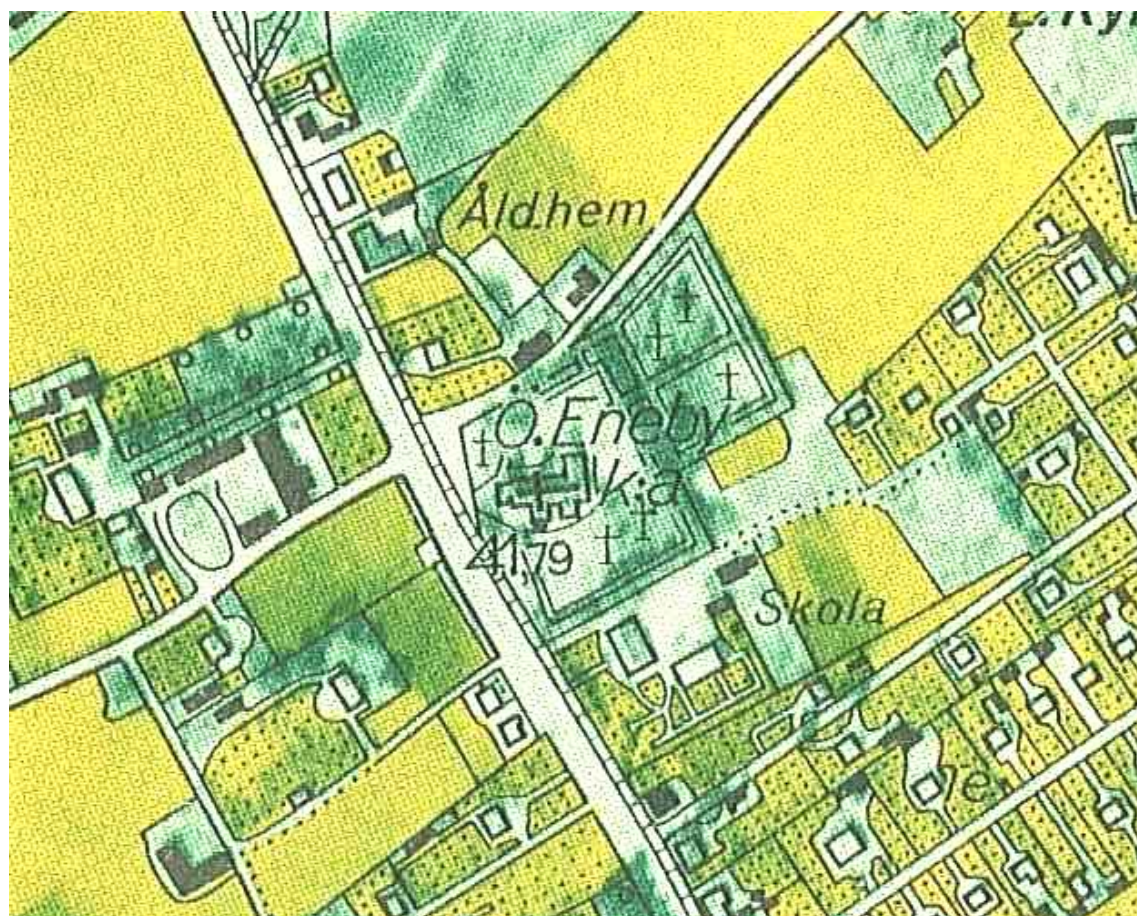
Utsnitt ur ekonomiska kartans blad 086 93 Fiskeby. Kartan är tryckt 1948. Den förra landsortskyrkan är nu helt inkorporerad i staden.

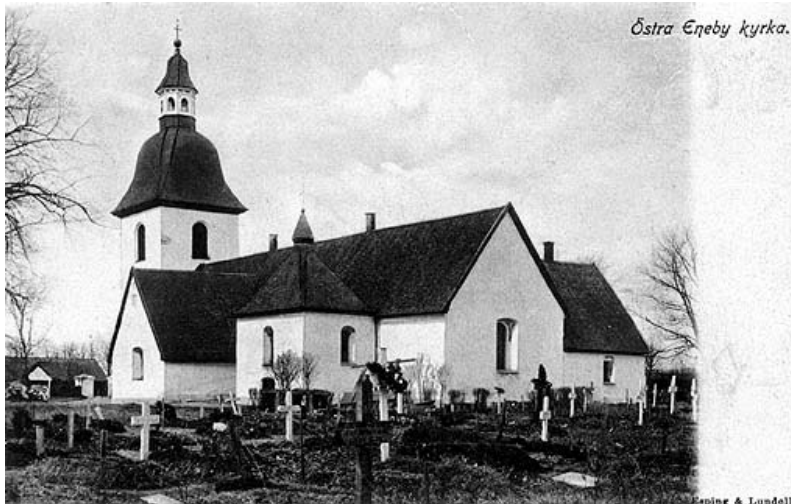
Östra Eneby kyrka runt år 1900
