Kulturhistorisk inventering av kyrkobyggnader och kyrkomiljöer i
Linköpings stift 2003

YXNERUMS KYRKA

Kulturhistorisk inventering av kyrkobyggnader och kyrkomiljöer i Linköpings stift
Delrapport december 2003, kompletterad 2007

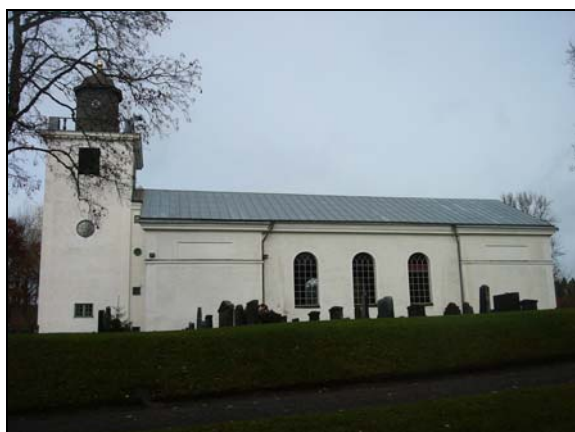
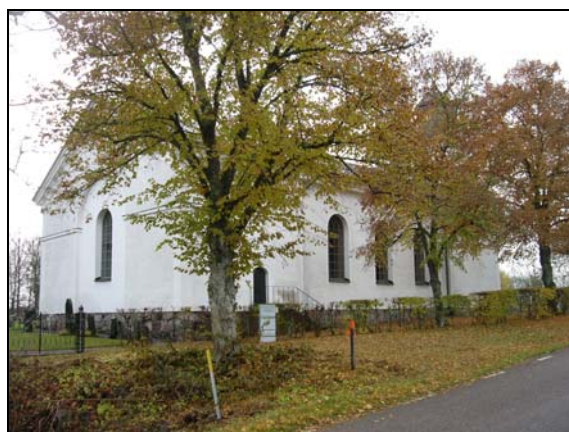
Kyrkan är orienterad i öst-västlig riktning med koret i öster. Den är uppförd av sten med ett rektangulärt långhus, i öster avdelat i ett rakslutet korparti med bakomliggande sakristia samt torn i väster. Kyrkans sockel är av natursten och tornets sockel är av huggen granit. De vita fasaderna är spritputsade med slätputsade omfattningar, lister och dekorativa element. Gavelpartiernas taklistor är utformade som konsolfriser. Långsidorna avslutas med breda hörnrisaliter med slätputsade rektangulära nischer. Vid en putsskada på den nordöstra hörnrisaliten har äldre färg- och putslager frilagts. De underliggande lagren kan vid en hastig besiktning tolkas som en underliggande grå färg, ljusgul, terracotta, ljusgul, grå och därefter en ny spritputs som avfärgats vit. De rundbågiga fönsteröppningarna är placerade i långhusets indragna mittpartier samt på korets östvägg i en försänkt nisch. Fönsteröppningarna är försedda med grågröna gjutjärnsfönster, som sannolikt tillkom 1885. Fönsterblecken är täckta av svartmålad falsad järnplåt. Tornet, som är uppfört av tegel, är tillbyggt vid långhusets västra gavel med en sammanlänkande indragen passage. Tornet avslutas med ett flackt tornkrön och plåtinklädd lanternin. Det flacka sadeltaket är belagt med gråmålad skivtäckt galvaniserad plåt med mötande falsar. Huvudingången är via tornet i väster och utgörs av en gråmålad pardörr med en kalkstensomfattning som tillhör originalportalen från 1926-28. Dörrbladen har en kraftigt grön färg under den nuvarande grå färgen. Över portalen finns en kalkstenstavla med följande inskription; VILLIGT KOMMER DITT FOLK NÅR DU SAMLAR DIN HÄR I HELIG SKRUD TRÄDER DIN UNGA SKARA INFÖR DIG SÅSOM DAGG UR MORGONRODNADENS SKÖTE. PS.110:3. En ingång finns även sedan 1965 på sakristians norra sida, vilken är försedd med en sekundärt placerad dörr med nitade järnplåtar.

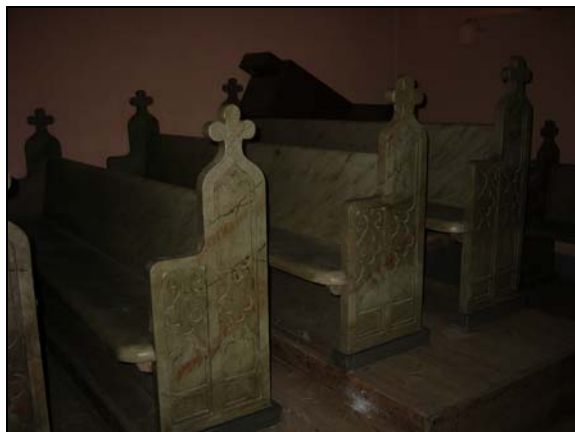
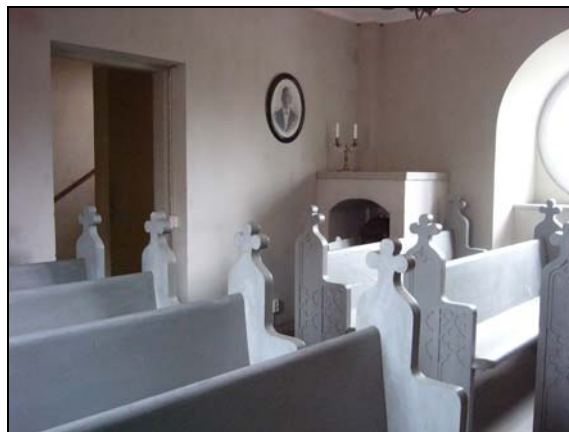
Tornets övre våningar nås via en trappa från passagens södra sida. Trappornets första våning har ett golv som täcks av en korkmatta, på väggarna finns klädhängare och i öster en gråmålad dörr till orgelläktaren. I väster finns en rund öppning till vapenhuset. Nästa våningsplan har samma utformning, men med en dörr åt väster. Tornrummet är inrett till ett litet kapell, som används för konfirmationsundervisning. Golvet är täckt av en korkmatta, väggarna är putsade i ljus grått och det plana putsade taket är vitt. I väster finns ett litet altare och i det sydöstra hörnet en kamin. Rummet är möblerat med 1885 års bänkar samt stolar från 1920-talet. Däröver finns klockvåningen och där är kyrkans västra yttervägg synlig med gavelns konsolfris samt äldre spritputs.
