**NORRA VI KYRKA**

Norra Vi socken  
Ydre kommun  
Linköpings stift  
Östergötlands län

# NORRA VI KYRKA

Kulturhistorisk inventering av kyrkobyggnader och kyrkomiljöer i Linköpings stift  
Delrapport nov 2003, kompletterad 2007

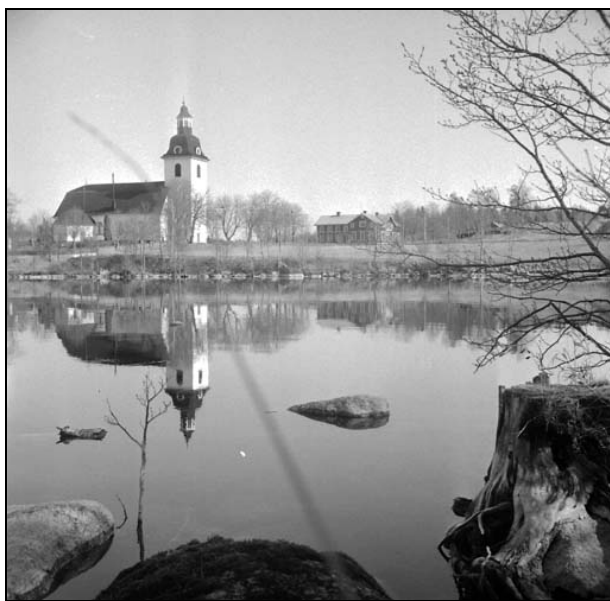
*Norra Vi kyrka 1947.*

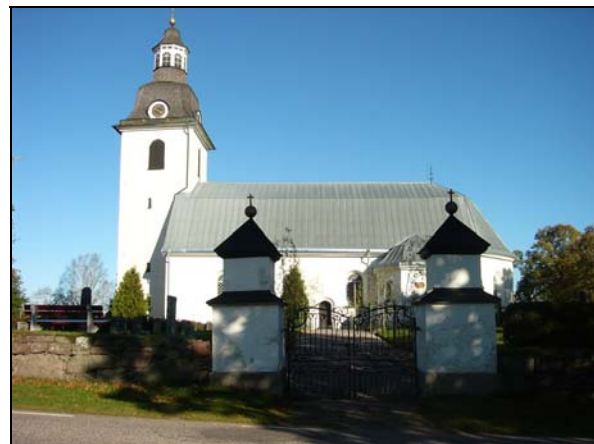
*Norra Vi kyrka ca år 1900 och 2007.*

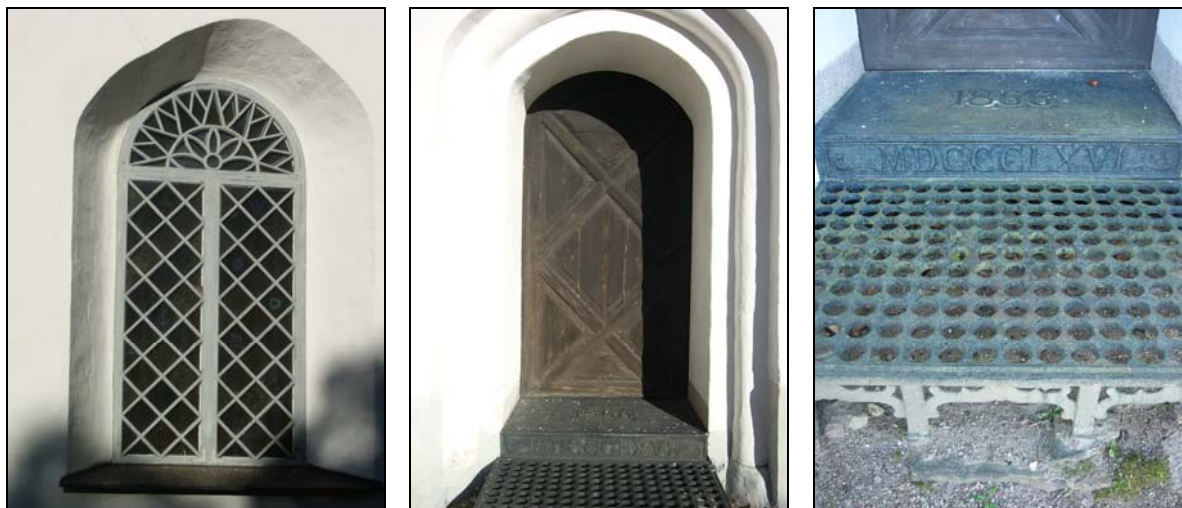
Kyrkan är orienterad i öst-västlig riktning med koret i öster. Kyrkan är uppförd av sten med ett rektangulärt långhus med tresidigt avslutat kor, sakristia i norr och gravkor i söder och torn i väster. De vita fasaderna är slätputsade och sockeln är gråmålad. Underliggande putslager har en rosa ton, vilket kan indikera att kyrkan vid något tillfälle varit rosafärgad. Långhuset täcks av ett mansardtak, sakristian av ett valmat sadeltak och tornet avslutas med en hög lanternin efter förebild från Vreta klosterkyrka. Lanterninen har även blindfönster och tornet har blindurtavlor. Tornluckorna är klädda med svart stående slät panel. Taket var ursprungligen täckt med spån, men belades med plåttak i slutet av 1800-talet. Det nuvarande plåttaket lades 2003 och är av galvaniserad skivtäckt plåt med mötande falsar. Det äldre spåntaket ligger enligt uppgift kvar under plåten. Fönsteröppningarna är rundbågiga och försedda med gråmålade 1800-talsträbågar med dekorativt diagonal spröjsning samt strålomgivna blommor i de övre rundbågiga bågar. Solbänkarna är täckta av kopparplåt. Gravkoret i söder har mycket ålderdomliga blyspröjsade fönster med stormjörn samt gallerförsedda muröppningar till gravkorets bottenvåning. På gravkorets södra sida finns en inmurad kalkstenstavla med följande text; **DETTA SCHARISKA GRAFCHOR ÄR REPARERAT AF MAJOREN OCH RIDDAREN AF KONGL SVERDS ORDEN WÄLBORNE HERR FRIED ULR RIDDERBORG HERRE TILL RIBBIBGSHOFF OCH SVANA ÅR 1771.** Kyrkans huvudingång är förlagd till tornets västra sida. Porten är stickbågig med pardörrar klädda med en brunmålad diagonalställd profilerad panel. Till porten finns en granittrapp samt en enkelt utformad handikappsrampsramp av durkplåt. Över porten i väster finns en kalkstenstavla med följande text; **DÅ GUSTAF III VAR SV. GÖTH. OCH WEND. KONUNG BARON C.H. STRÖMFELT LANDSHÖFDINGE ÖFVER ÖSTERGÖTHLAND DOCTOR P. FILENIUS LINKÖPINGS STIFTS BISKOP MAJOR F. RIDDERBORG PAT. ECCLESIAE N. WIJ CAND L. KRAFFT PASTOR OCH PROST**

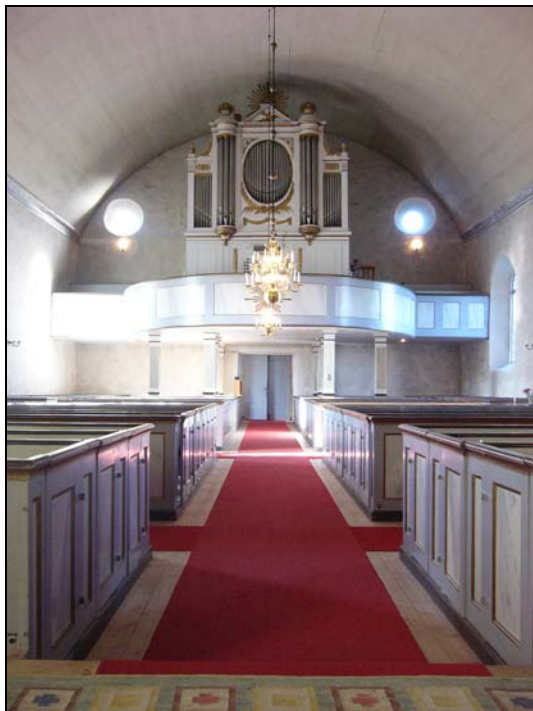
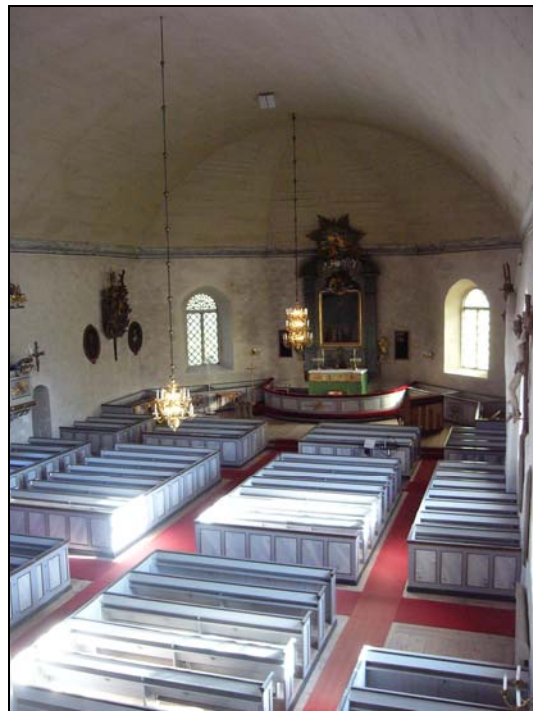
Orgelläktaren i väster bärs upp av kvadratiska kannellerade pelare. Läktarbarriären har ett utskjutande mittparti och är målade i en blågrå marmorering. Orgelläktaren nås från en trappa på vapenhusets södra sida. Bänkar och gradänger är delvis bevarade. Orgelfasaden som är

målad i grått med förgyllningar tillhör 1793 års orgel, som är byggd av orgelbyggaren Per Schiörlin i Linköping. Det nuvarande orgelverket tillkom i mitten av 1990-talet och är byggt av orgelkonsulten Carl-Gustaf Lewenhaupt.
