Kulturhistorisk inventering av kyrkobyggnader och kyrkomiljöer i
Linköpings stift 2003

TORPA KYRKA

Torpa socken
Ydre kommun
Linköpings stift
Östergötlands län

Kulturhistorisk inventering av kyrkobyggnader och kyrkomiljöer i Linköpings stift
Delrapport november 2003, kompletterad 2007

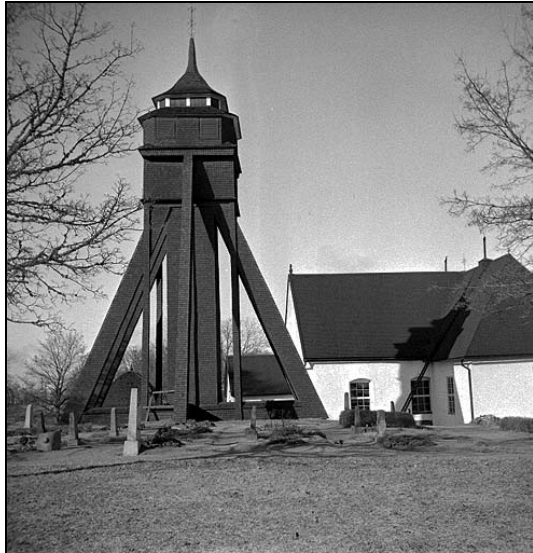
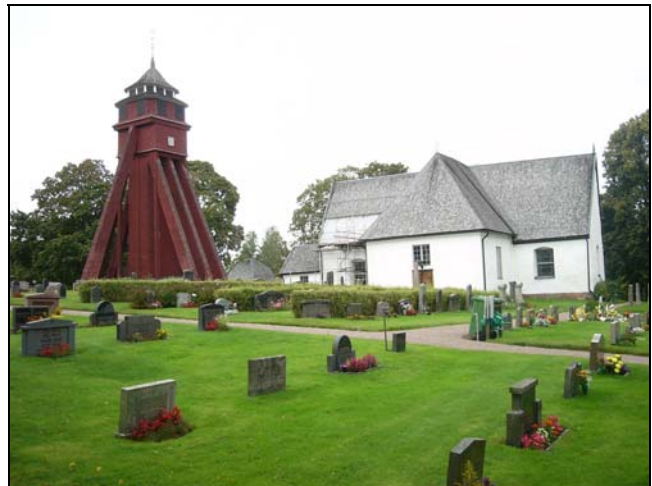
Torpa kyrka 1938 och 2007

Den äldsta kända kyrkan på platsen var uppförd av liggande timmer, som enligt en dendrokronologisk undersökning, dvs årsringsdatering, daterats till 1250. Under 1400- eller 1500-talet uppfördes en ny kyrka av sten med återanvändning av delar från träkyrkans takkonstruktioner i bl a gavelrösten och remstycken. Trägavlarna visar, enligt uppgift, spår efter utvändigt spånbeklädnad och östra gaveln har varit tjärad. De sekundärt använda väggbjälkarna och takbrädorna har rester av målningar. Målningarna anses vara utförda av den s k Risingemästaren eller någon av hans efterföljare och kan dateras till tiden 1430-1450. Stenkyrkan uppfördes som salkyrka, dvs med rektangulärt långhus med rakslutet kor. År 1666 tillbyggdes vapenhuset och 1674 tillkom korsarmarna av timmer. Den södra bekostades av ägarna till de större gårdarna Näs och Linnekulla och den norra av församlingen. Korsarmarna försågs på 1760-talet med läktare för att rymma den växande församlingen. Läktarbarriärerna dekorerades med målningar av de tolv apostlarna av målaren Daniel Meijer 1768.

År 1891-1892 genomgick kyrkan ett omfattande renovering efter ritningar av arkitekt Agi Lindegren (1858-1927), som var en av sekelskiftets mer framträdande arkitekter. Han var bl a slottsarkitekt vid Drottningholm och har svarat för ombyggnader och restaureringar av ett stort antal kyrkor. Lindegren har utfört ritningarna till orgelläktaren och altarringen och med största sannolikhet även till den nya bänkinredningen. Det är mycket troligt att han även komponerat väggarnas och valvens dekorationsmålningar, även om själva målningsarbetet utfördes av målarna J Sedlund och Bror Kronstrand. De har lämnat efter sig uppgifter om renoveringsarbetet. Under predikstolen finns en träbit med texten *"Denna Kyrka målades och predikstolen restaurerades 1892 af J Sedlund och Bror Kronstrand under ledning af arkitekten A Lindegren den 13/12 1892 B. K-d."*

En sannolikt medeltida sakristia ersattes 1913 av den nuvarande. En omfattande ombyggnad skedde 1939 under ledning av Johannes Dahls arkitektfirma. Mycket av tilläggen från 1891-1892 års renovering togs bort och den uttalade ambitionen var att försöka återgå till stormaktstidens färger. Fönstret bakom altaret i koret sattes igen och glasfönstret flyttades till korets södra sida. En källare grävdes ut under sakristian och delar av norra korsarmen för att inrymma pannrum och sakristians tak sänktes invändigt.

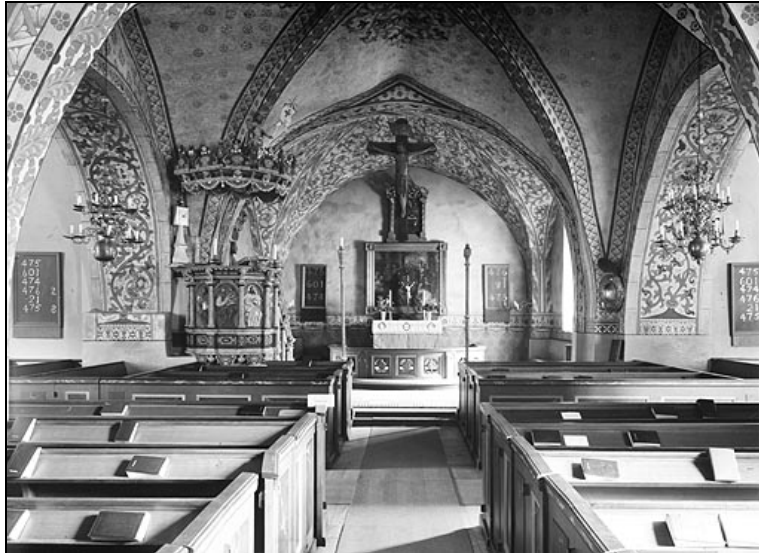
Torpa kyrka 1899

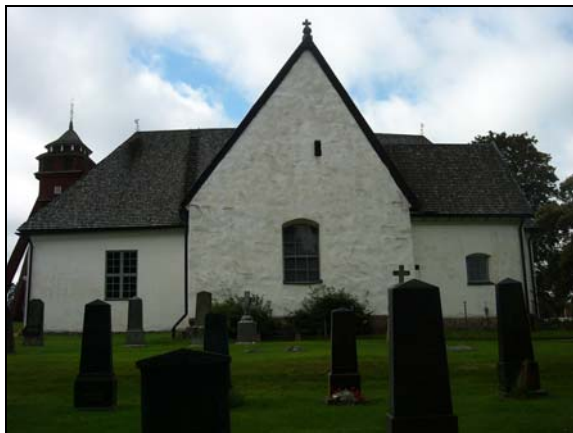
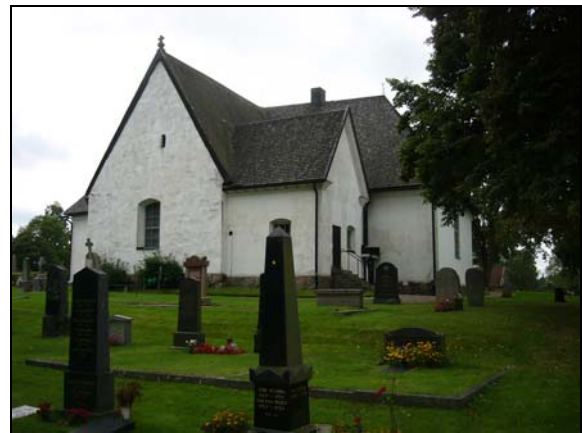
Kyrkan är uppförd i öst-västlig riktning och består av ett rektangulärt långhus med rakslutet korparti och sakristia i norr, korsarmar i norr och söder samt vapenhus i väster. Kyrkan är uppförd av sten och korsarmarna av timmer. De vita fasaderna är slätputsade. Sockeln är av granit. Samtliga tak utgörs av branta spåntäckta sadeltak, valmade över korsarmarnas nord- och sydgavlar. Spånen är mönsterlagda över södra korsarmens västra fall med årtal 1957. Hängrännor och stuprör är av svartmålad galvaniserad plåt. De gråmålade träfönstren är av olika ålder och utförande. Solbänkarna är täckta av svartmålad galvaniserad plåt.

Huvudingången är via vapenhuset i väster, men en ingång finns även på den södra korsarmens södra sida. De består av rakslutna pardörrar klädda med fiskbensmönstrad panel, målade i brunsvart lasyr. I söder ligger en gravhäll som tröskelsten. Även på den norra korsarmens

västra sida och på sakristians norra sida finns ingångar. Den förra är enkeldörr klädd med panel i fiskbensmönster samt med trapp av sammanfogade granitstenar. Sakristiedörren är enkel med diagonalställd panel tillkommen i samband med ombyggnaden av sakristian 1939, då även fönsterna förminskades. Mellan sakristian och norra korsarmen finns en nedgång till en källare, som inrymmer pannrum, arkiv och toalett.

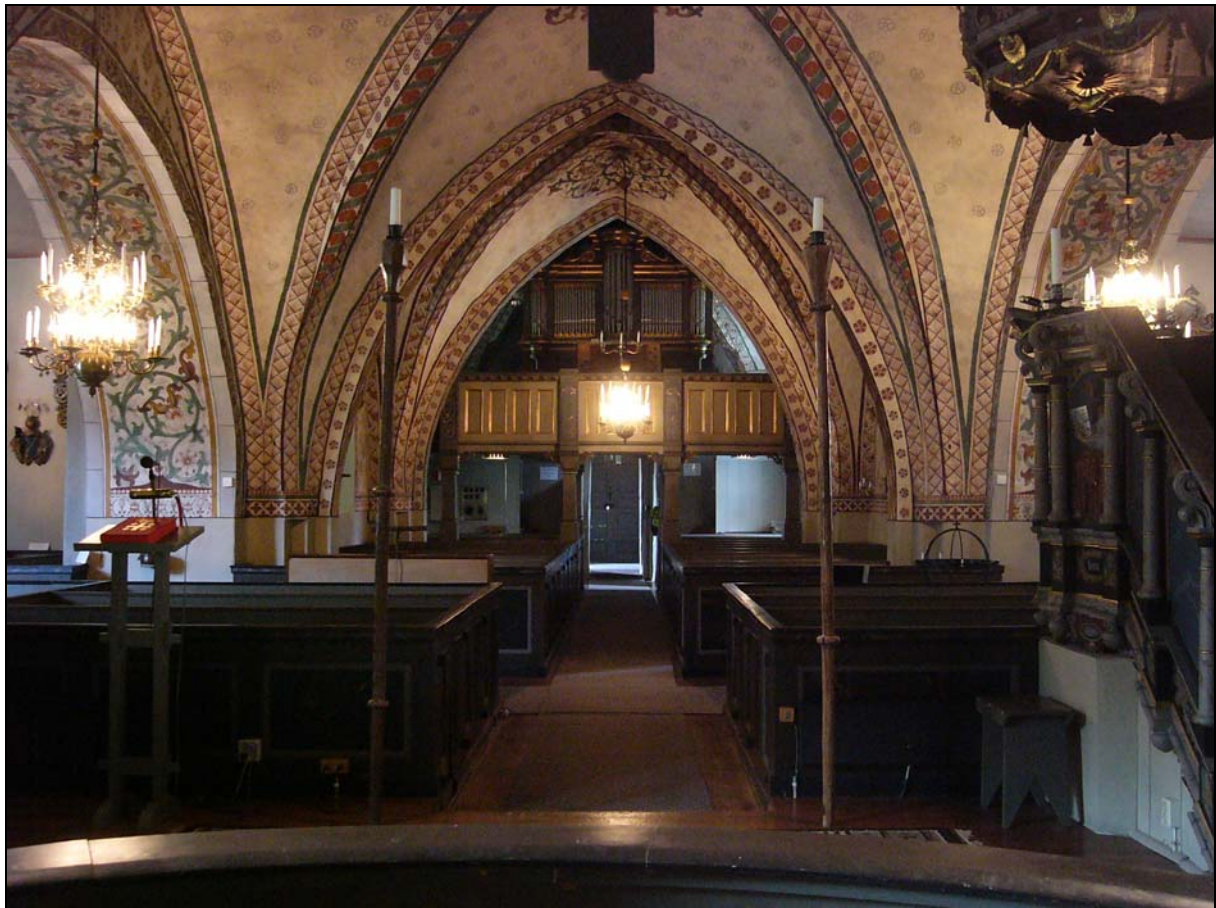
Långhusets golv består av lackade brädor i olika bredder. Kyrkorummet är indelat i fyra travéer. Väggar och valv är målade med ett tidstypiskt dekorativt måleri från 1891-1892. Fönstren är sedan 1939 försedda med gråmålade innanfönster som är skruvade på ytterbågen. Den slutna bänkinredningen tillkom 1939 med delvis återanvändning av bänkarna från 1891 års öppna bänkinredning. Bänkinredningen är indelat i fyra kvarter och ansluter mot ytterväggarna i söder och norr. De är målade i brungrönt med marmoreringsmålade speglar i svart och rött. Predikstolen är placerad på norra sidan med uppgång från koret. Korgen och ljudtaket är från 1651, men ombyggd vid ett flertal tillfällen bl a i samband med renoveringen 1892. Korgen är placerad på ett vitputsat murat fundament.

Läktaren i väster bärs upp av gråmålade kvadratiske pelare. Läktarbarriären är rak med nygotiska dekorationer och tillkom 1891-1892. Läktaren nås via trappor från kyrkorummet. Golvet består av ett äldre brädgolv. Orgelfasaden tillhör den orgel som byggdes 1725, medan verket är ombyggt vid flera tillfällen.

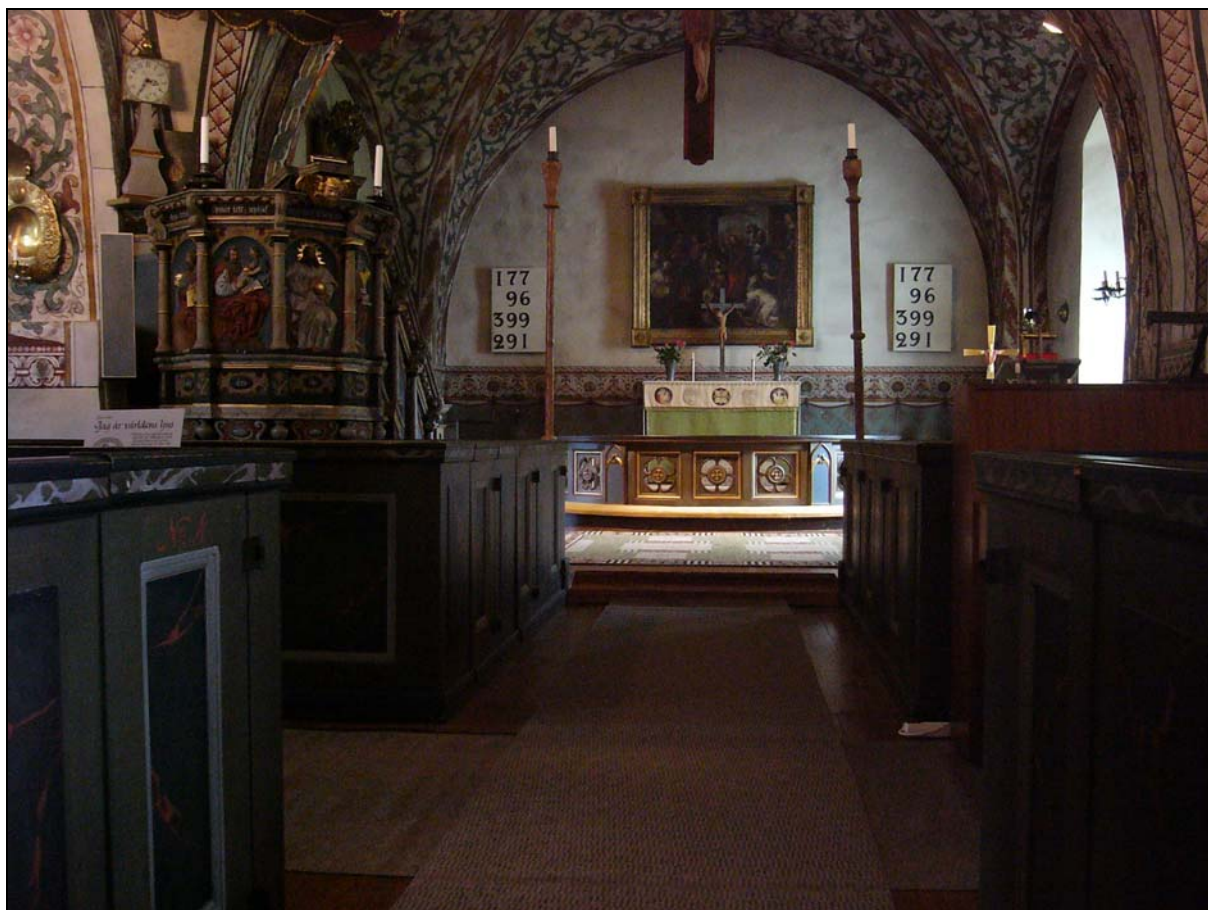
Korets golv är beläget två steg högre än långhusets golv och består av ett lackat trägolv. Koret är utvidgat åt väster. Väggar och valv är dekorationsmålade 1891-1892. På den södra väggen finns ett målat glasfönster som ursprungligen satt i öster. Det är tillverkat 1911 och signerat GF 1911, NEUMANN&VOGEL STOCKHOLM. Altaret är tillverkat av trä. Altarringen, som tillhör inredningen från 1891-1892 är halvrund med genombrutna blomdekorationer och nygotiska former och ansluter mot väggen i öster. På norra sidan finns en raksluten öppning till sakristian. Under koret finns ett gravkor som nås via en lucka i främre bänkkvarterets mittgång.
