Kulturhistorisk inventering av kyrkobyggnader och kyrkomiljöer i
Linköpings stift 2005

GUSUMS KYRKA

Ringarums socken
Valdemarsviks kommun
Linköpings stift
Östergötlands län

Kulturhistorisk inventering av kyrkobyggnader och kyrkomiljöer i Linköpings stift
Delrapport april 2005

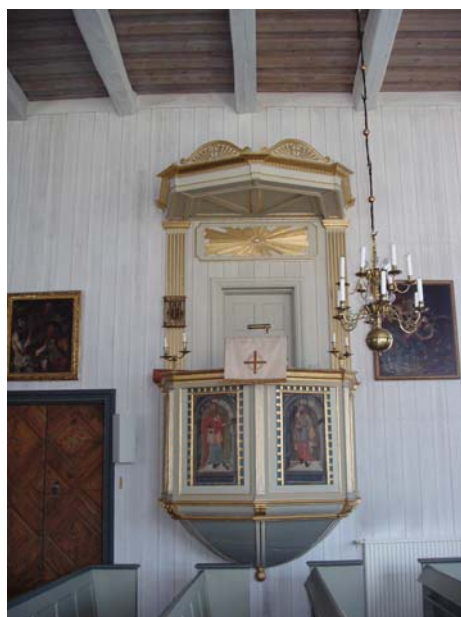
Dörrar finns till sakristian och västingångens vindfång. Innanfönstren är vitmålade med klarglas utan spröjs och med mörkt grågröna omfattningar och karmar. Till vindfånget leder en rak, gråmålad dubbeldörr med ett dekorativt listverk. Sakristian har en troligen ursprunglig rak dubbeldörr klädd med omålad fiskbensmönstrad träpanel och mörkgrått dörrfoder. Den öppna bänkinredningen är indelad i fyra kvarter, med raka gavlar och skärmar. Den är målad i tre grå nyanser med gula speglar och förgyllda lister på gavelstyckena. Predikstolen i renässansstil med vägghängt ljudtak är placerad på norra sidan och nås via en trappa i den bakomliggande sakristian. Den härstammar troligen från Stegeborgs slottskapell. Den är målad i grå nyanser med förgyllda detaljer, och den firsidiga korgens fyllningar är försedda med målningar av evangelisterna. Väggen är dekorerad med en förgylld strålkran och kannelerade pilastrar. Läktarunderbyggnaden i väster inrymmer ett besöksrum i den södra delen, och i norr finns läktartrappan. Dörrarna till dessa utrymmen består av enkla spegeldörrar målade i en grå ton. På var sida om läktarunderbyggnaden bildas små utrymmen med inbyggda skåp längst ned. Läktaren bärs upp av gråmålade pelare med förgyllda kannelyrer. Läktarbarriären är rak med insvängda sidopartier. Den är målad i tre grå nyanser med ljusa speglar och förgyllda lister. På läktaren finns stolar och bänkar. Läktargolvet är täckt av en grå plastmatta. Vinden nås via en stege från läktaren.

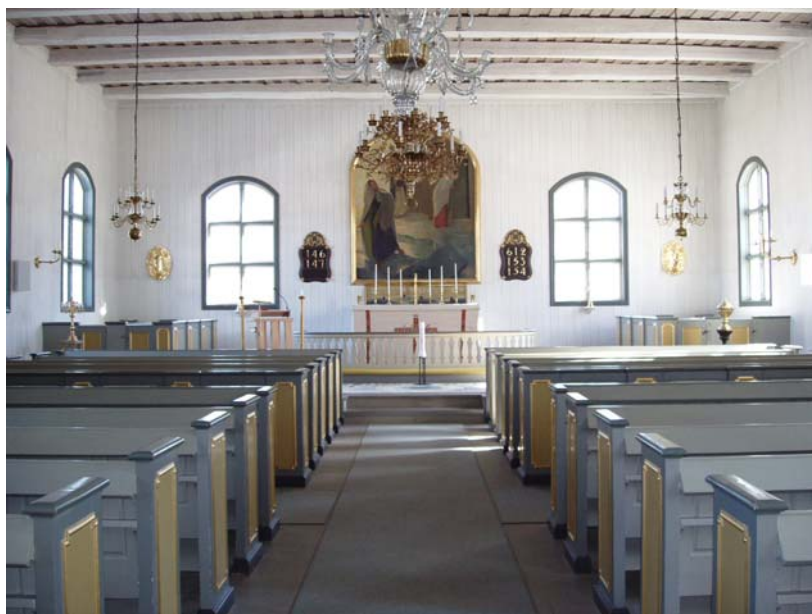
Korets golv ligger två steg högre än långhuset. Mot söder och norr finns slutna korbänkar i dubbla rader med samma utförande som i långhuset. Altaret är panelinklätt och vitlaserat. En altartavla föreställande personer vid Kristi grav målad 1940 av Olle Hjortzberg pryder korbväggen. Den rundade altarringen är gråmålad och består av figursågade balustrar, målade i grått och guld, och har ett gult textilklätt knäfall. Dopfunten av mässing är placerad på en svarvad träfot i den södra delen av koret. Dopfunten är tillverkad av Gusums bruk under 1600-talets senare del liksom dopfunten i Ringarums kyrka. Nummertavlorna har grön- och rödmålade träramar med förgylld dekor och är märkta med årtalet 1763.
